# PIENTALON KUNTOARVIO JA KUN- NOSSAPITOSUUNNITELMAN LAA- DINTA

Tekniikan yksikkö  
2015

## Kuntoarviointiraportti

Korhoskyläntie 67, 61800 Kauhajoki

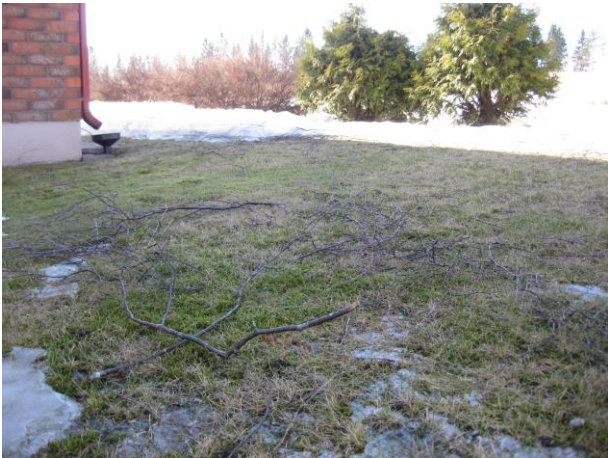
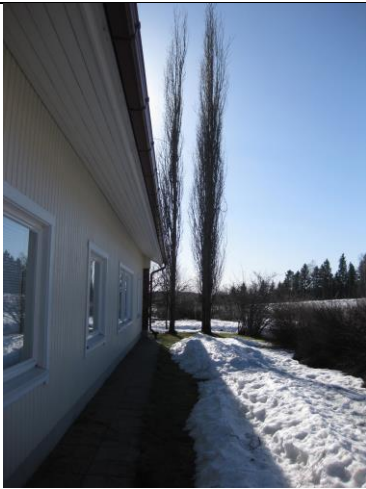
Nimikkeet	Havainnot
3. Maanpinnat, Sadevesien poisto	<ul style="list-style-type: none"> <li>• Maanpinnan kallistukset talon vierellä 3 metrin etäisyydellä ovat paikoin silminnähden riittämättömät. Sopiva maanpinnan vähimmäiskaltevuus kolmen metrin etäisyydellä sokkelista on 1:20 (korkeusero vähintään 0,15 m).</li> <li>• Maaston kaltevuus talon ympärillä kallistaa paikoin jopa taloon päin.</li> </ul>

<ul style="list-style-type: none"> <li>Rakennuksen lähellä on puita, joiden juuret voivat haitata salaojien toimintaa.</li> </ul>
Toimenpide- ehdotus	<ul style="list-style-type: none"> <li>Maanpinnan kaltevuutta on lisättävä rakennuksen ympärillä.</li> <li>Rakennuksen lähellä olevat puut tulee poistaa.</li> </ul>

- Maanpinta kallistaa taloa päin.	- Rakennuksen vieressä on puita liian lähellä rakennusta

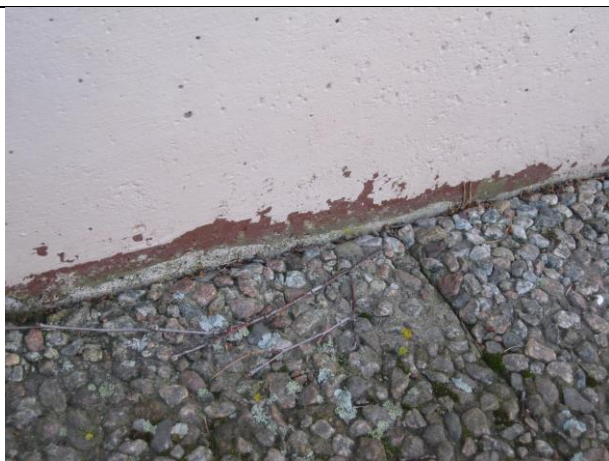
Sokkelin pinnoite on paikoin hilseillyt.	Mineriittilevyssä halkeamia.

- Sokkelin pinnoitteen hilseilyä.

alaosalle sekä alapohjalle ja lattiarakenteille.
Toimenpide- ehdotukset	<ul style="list-style-type: none"> <li>• Sokkelin pinnoitevauriot tulee korjata.</li> <li>• Routaeristeiden olemassaolon selvittämiseksi suositellaan jatkotutkimuksia</li> <li>• Suositellaan, että rakennuksen jokaiselle sivulle asennetaan perusmuurilevy. Perusmuurilevyllä pyritään ohjaamaan pintavedet salaojiin.</li> <li>• Suuret tasoerot maanpinnan ja eri rakenneosien välillä vaativat jatkotutkimuksia.</li> </ul>

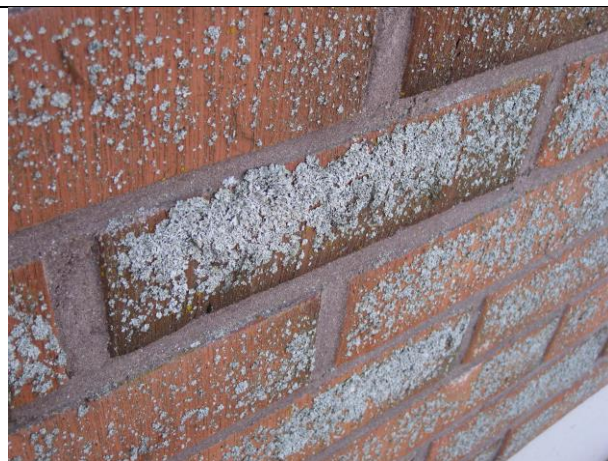
- Pohjoispuolen tiiliseinällä runsaasti jäkälää

Nimikkeet	Havainnot
5. Julkisivut	<ul style="list-style-type: none"> <li>Rakennuksen sivuseinissä, joissa on pystypanelointi, ei havaittu tuuletusrakoa. Puuverhouksen takana tulisi olla vähintään 2 cm tuuletusrako.</li> <li>Rakennuksen päätyseinillä, joissa on tiilimuuraus, havaittiin puutteita tuuletuksessa. Alimman rivin jokainen pystysauma on ummessa. Nykyisten ohjeiden mukaan joka kolmannen pystysauman tulisi olla avoinna tuuletuksen varmistamiseksi.</li> <li>Pohjoispuolen tiilimuuratulla seinällä on runsaasti jäkälää.</li> </ul>
Toimenpide- ehdotus	<ul style="list-style-type: none"> <li>Puuverhotuille julkisivuille suositellaan tuuletusraon lisäämistä viimeistään seuraavassa julkisivuremontissa.</li> <li>Tiilimuuratuille julkisivuille suositellaan joka kolmannen pystysauman aukaisemista.</li> <li>Pohjoispuolen tiilimuuratulla seinällä oleva jäkälä tulee poistaa.</li> </ul>

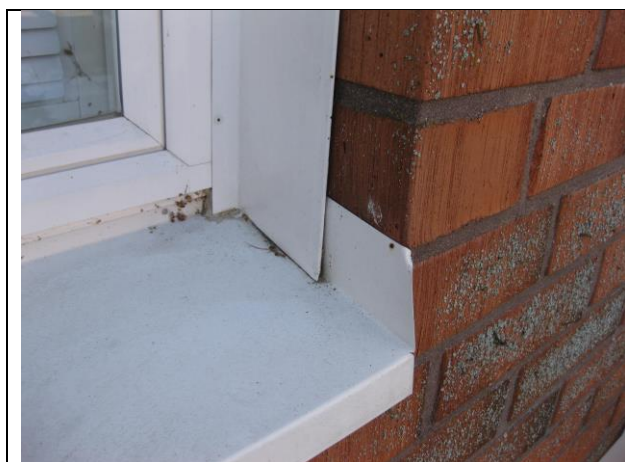
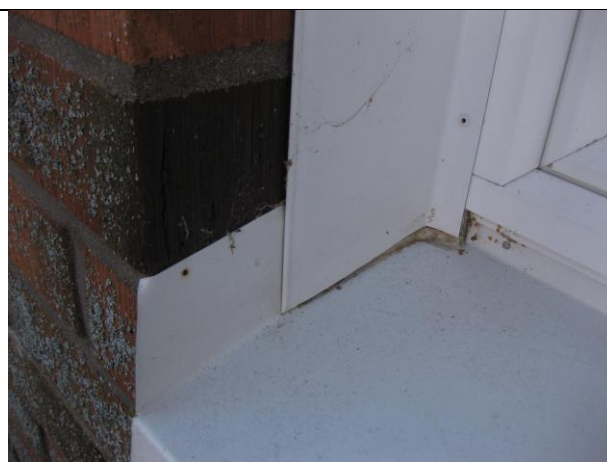
Nimikkeet	Havainnot
6. Ikkunat ja ovet	<ul style="list-style-type: none"> <li>Tiilimuurattujen julkisivujen ikkunapellitykset eivät ole vedenpitävät.</li> </ul>
Toimenpide-ehdotus	<ul style="list-style-type: none"> <li>Tiilimuurattujen julkisivujen ikkunapellityksen saumat tulee tiivistää tiivistysmassalla.</li> </ul>

- Tiilimuuratun julkisivujen ikkunapellitykset eivät ole vedenpitäviä

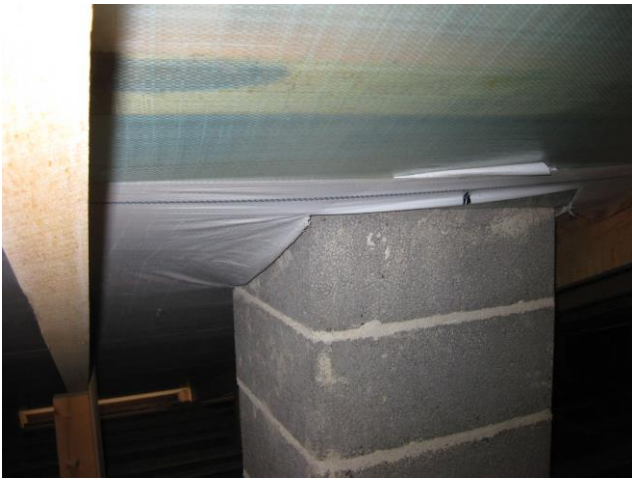
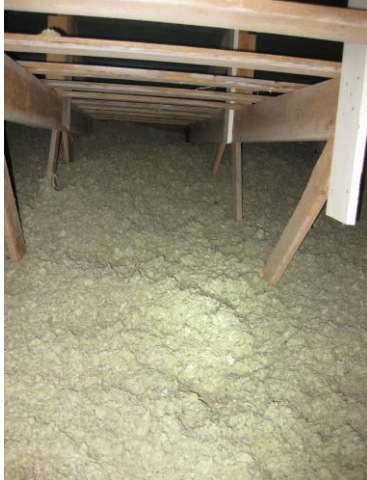
Nimikkeet	Havainnot
8. Ullakko, yläpohja	<ul style="list-style-type: none"> <li>Aluskatteen läpi meneviä läpivientejä ei ole tiivistetty lainkaan. Aluskatteen päälle kondensoituva/vuotava vesi aiheuttaa kosteusvaurioriskin yläpohjan eristeisiin.</li> <li>Yläpohjaan ei ole asennettu tuulenohjaimia, kun yläpohjaa on lisäeristetty</li> </ul>

puhallusvillalla. Tuuli heittää puhallusvillan yläpohjan reunoilla ja eristävyys heikkenee.
Toimenpide- ehdotus	<ul style="list-style-type: none"> <li>• Läpiviennit tulee tiivistää.</li> <li>• Tuulenojaimet on asennettava.</li> </ul>

-Läpivientejä ei ole tiivistetty.	-Tuulenojaimet puuttuvat.

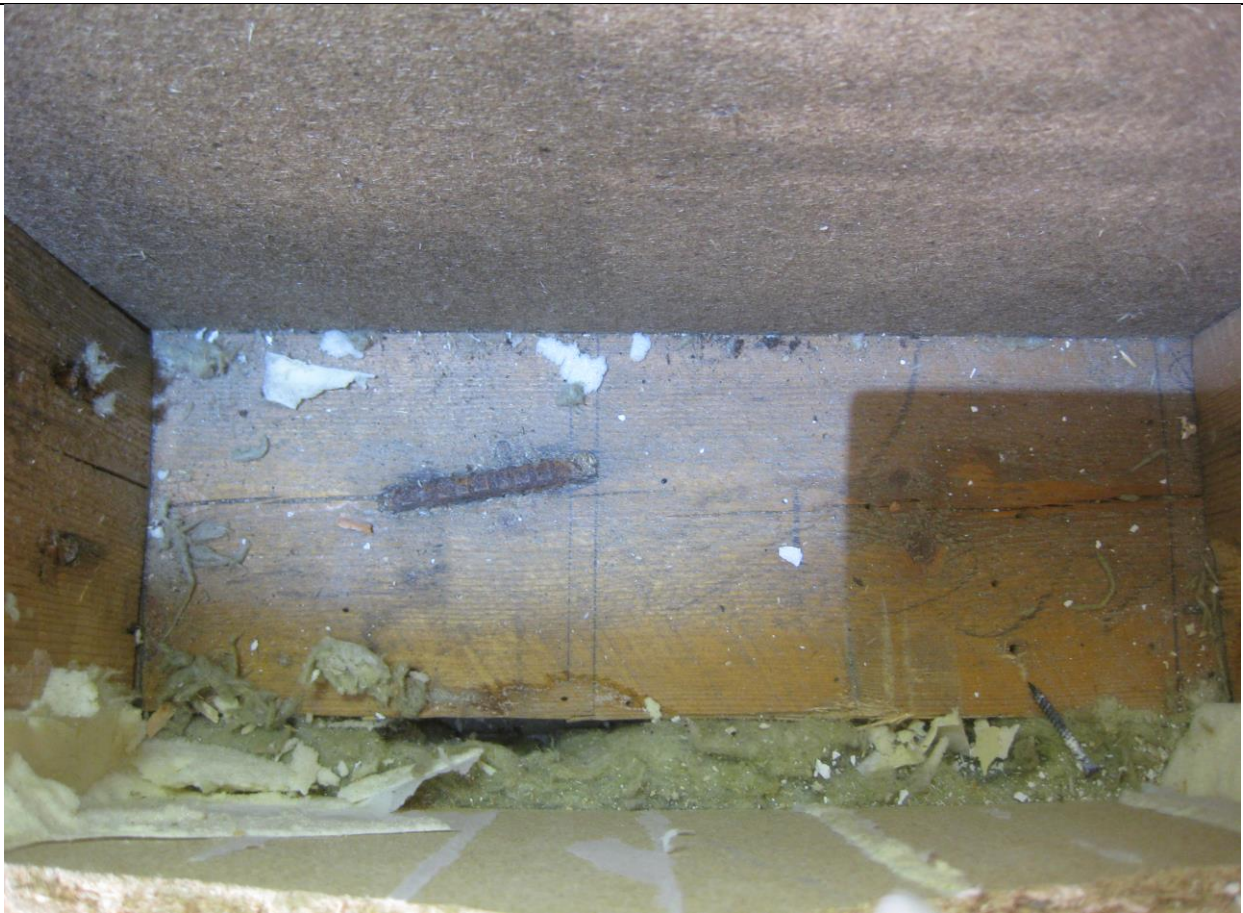
Nimikkeet	Havainnot
10. Ulkoseinien sisäpinnat	<ul style="list-style-type: none"> <li>• Piirustuksista tehtiin havainto riskirakenteesta. Rakennuksessa on havaittu valesokkelirakenne. Havainto voitiin vahvistaa kuntoarvioinnissa ulko-ovesta sekä huoneesta, joka on remontissa. Valesokkelirakenne on erittäin kosteusvaurioherkkä rakenne, joka vaatii aina tarkempia jatkotutkimuksia ja korjaustoimenpiteitä.</li> </ul>
Toimenpide- ehdotus	<ul style="list-style-type: none"> <li>• Havaituille riskirakenteille suositellaan tarkempia jatkotutkimuksia ja korjaustoimenpiteitä</li> </ul>

-Havainto valesokkelista vahvistettiin remontissa olevasta huoneesta ja sinne tehdystä rakenneavauksesta.

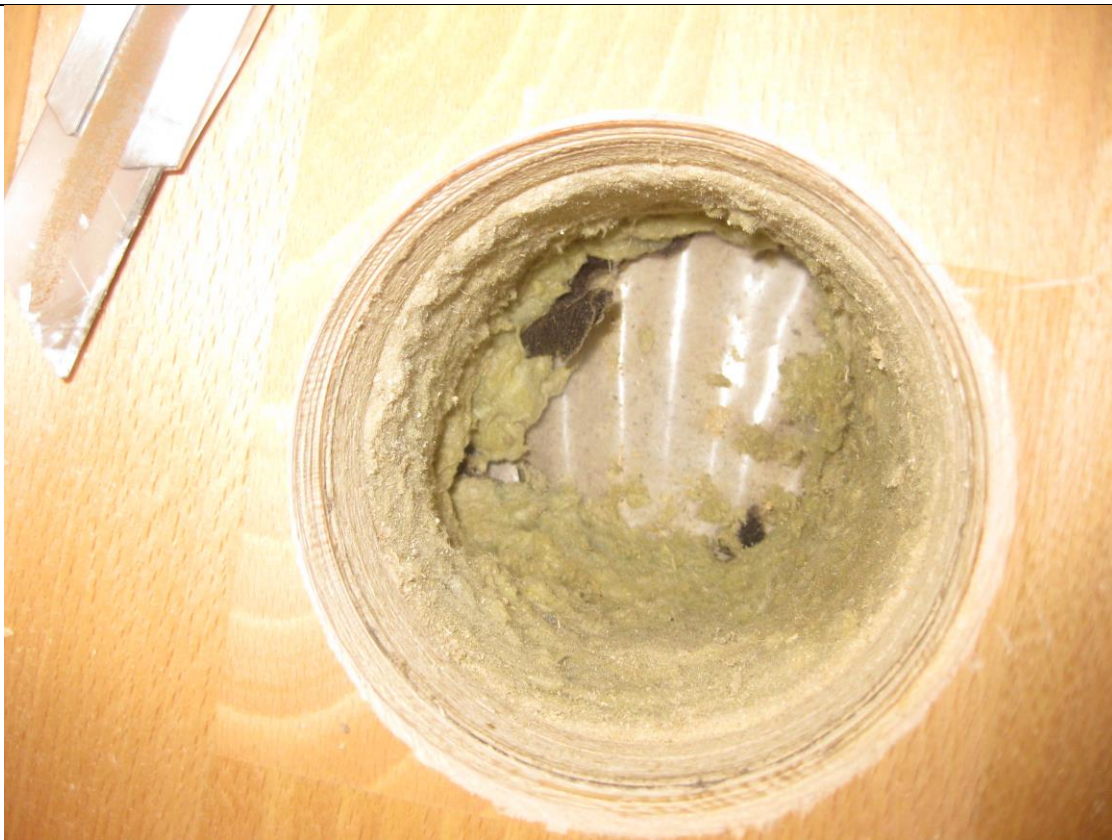
Nimikkeet	Havainnot
11. Alapohja	<ul style="list-style-type: none"> <li>• Piirustuksista tehtiin havainto kahdesta eri riskirakenteesta. Rakennuksessa on havaittu olevan betonilaatan päälle koolattu puulattia sekä betoni - lämmöneriste – betonialapohjarakenne eli ns. kaksoisbetonilaatta. Molemmat riskirakenteet ovat erittäin kosteusvaurioherkkiä ja vaativat aina tarkempia jatkotutkimuksia ja korjaustoimenpiteitä.</li> <li>• Parkettilattia on paikoin kulunut ja naarmuinen. Ongelma on lähinnä kosmeettinen.</li> </ul>

-Piirustuksista tehty havainto riskirakenteesta vahvistettiin rasiaporareiän kautta, kyseessä on betonilaatan päälle koolattu puulattia.

Toimenpide- ehdotus	<ul style="list-style-type: none"> <li>• Havaituille riskirakenteille suositellaan tarkempia jatkotutkimuksia ja korjaustoimenpiteitä.</li> <li>• Parkettilattian kuluminen on kosmeettinen ongelma. Parketti voidaan hioa ja pintakäsitellä uudelleen.</li> </ul>

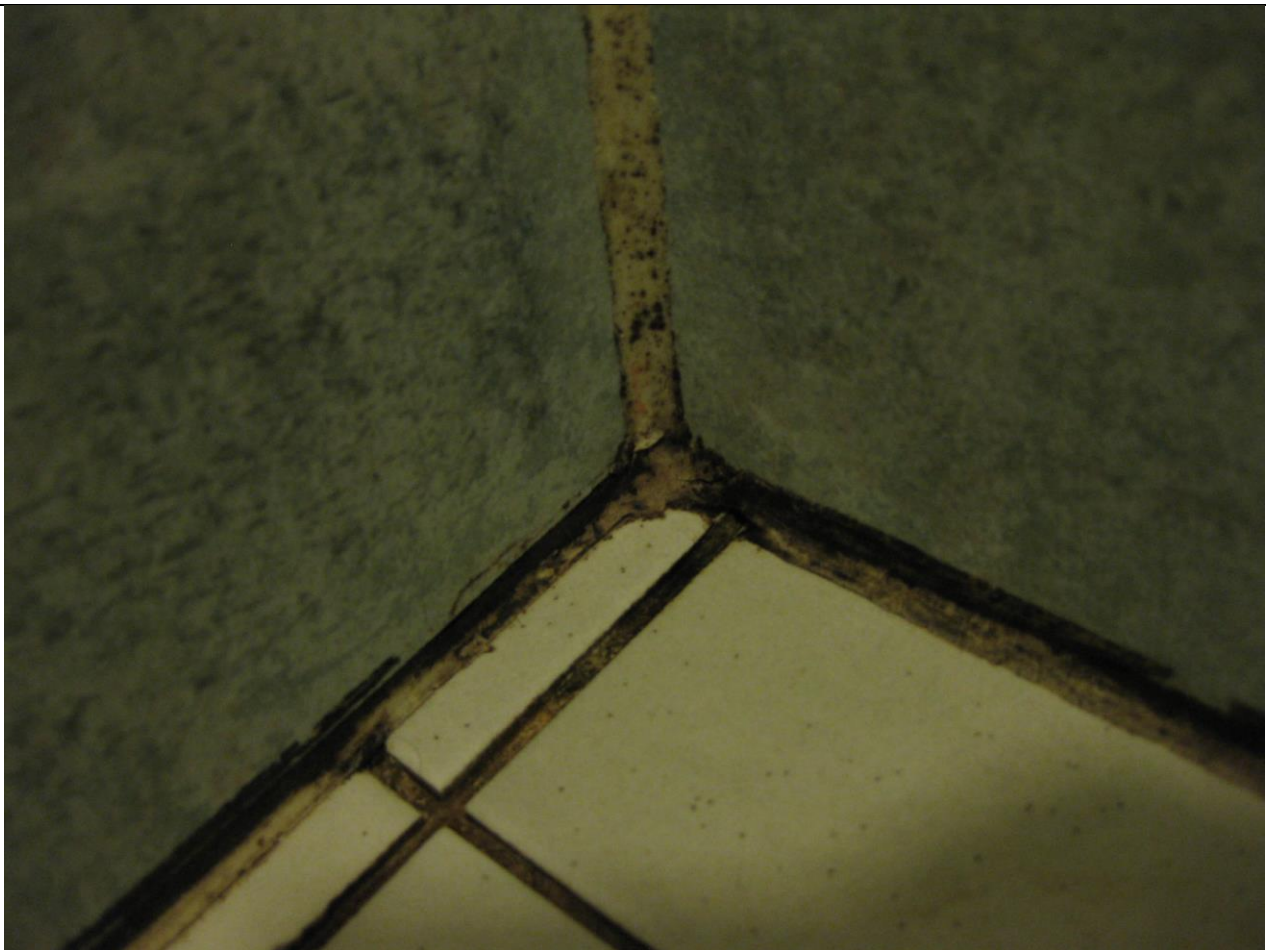
Nimikkeet	Havainnot
15. Pesu- ja kylpyhuoneet	<ul style="list-style-type: none"> <li>• Lattian ja seinän väliset silikonisaumat ovat homehtuneet. Ongelma on lähinnä kosmeettinen, mikäli vedeneristys on kunnossa.</li> <li>• Suihkutilassa lattialaattojen saumalaastit ovat kuluneet pois. Ongelma on</li> </ul>

<p>lähinnä kosmeettinen, mikäli vedeneristys on kunnossa.</p> <ul style="list-style-type: none"> <li>• Pintakosteusmittauksissa havaittiin kohonneita lukemia roiskevesialueella.</li> </ul>
Toimenpide- ehdotus	<ul style="list-style-type: none"> <li>• Homehtuneet silikonisaumat suositellaan uusimaan.</li> <li>• Lattialaattojen välit suositellaan saumaamaan uudestaan.</li> </ul>

-Pesutilojen silikonisaumat ovat homeessa ja laatoituksen saumalaasti on kulunut pois.

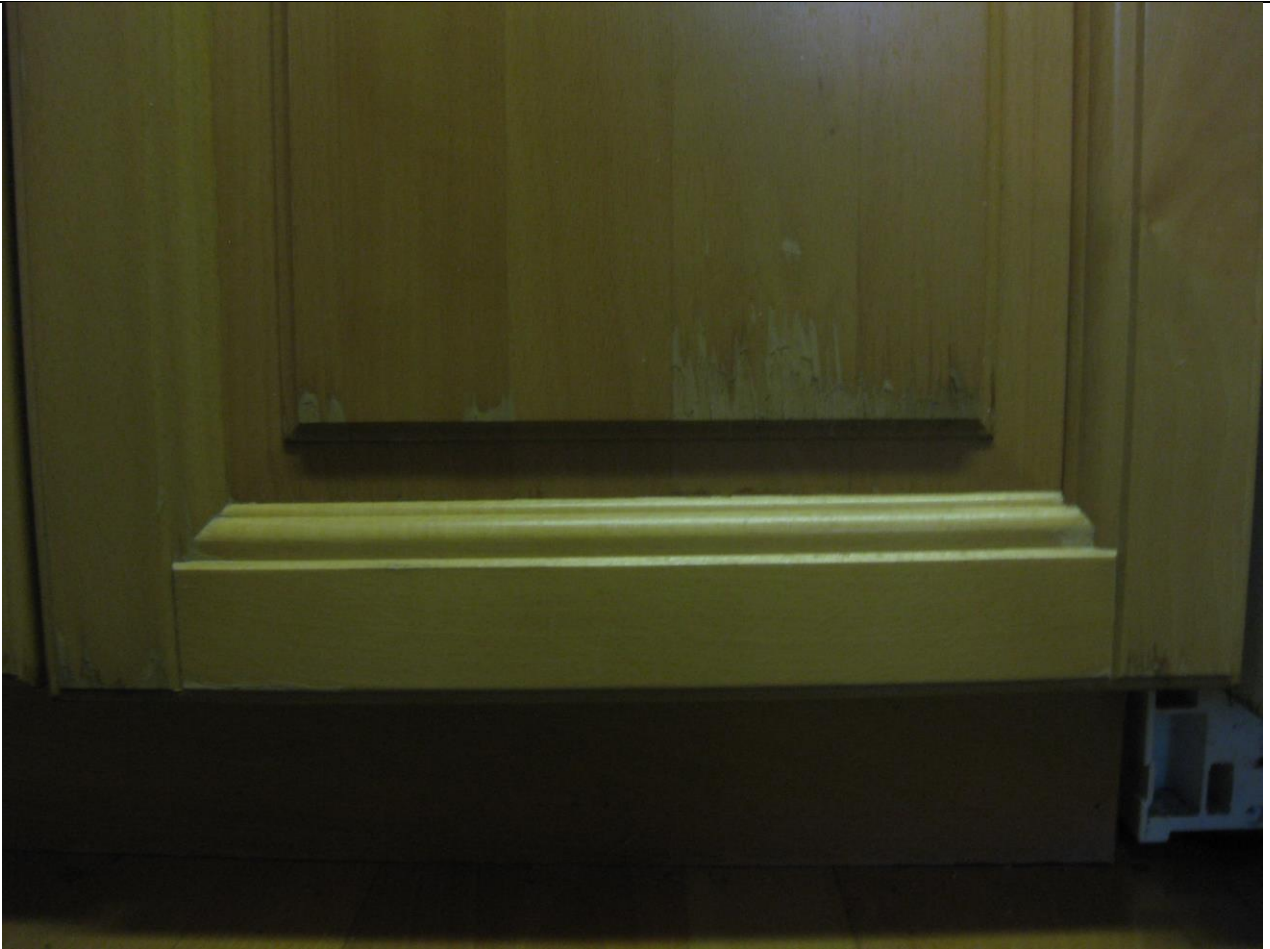
Nimikkeet	Havainnot
18. Keittiö	<ul style="list-style-type: none"> <li>• Vesipisteen alakaappien ovet ovat saaneet pintavaurioita kosteuden takia, vauriot lähinnä kosmeettisia.</li> <li>• Astianpesukoneen alla ei ole vedenvuotosuojaa. (pakollinen vasta 1999 jälkeen)</li> </ul>
Toimenpide- ehdotus	<ul style="list-style-type: none"> <li>• Alakaappien ovet voidaan hioa ja pintakäsitellä uudelleen.</li> <li>• Astianpesukoneen alle suositellaan asennettavaksi vedenvuotosuoja.</li> </ul>

-Keittiön alakaappien pinnoite on vaurioitunut.

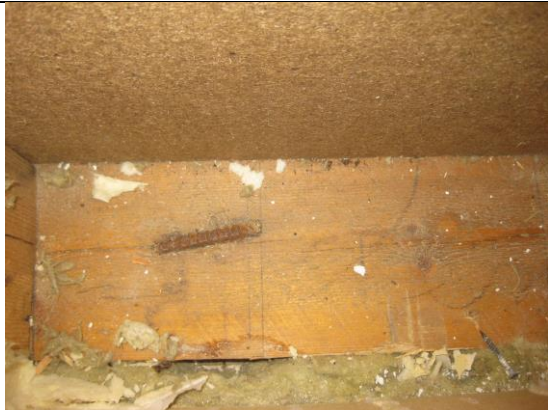
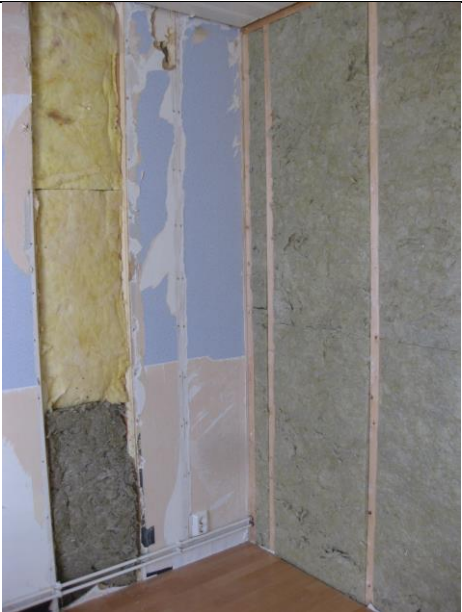
- Täyttä varmuutta valesokkelirakenteen kunnosta ei pystytty saamaan, koska rakenneavauksia ei voitu suorittaa todennäköisimpään vauriokohtaan. Tutkimustulokset kuitenkin antavat viitteitä siitä, että vaurioita ei ole vielä tapahtunut. Kuitenkin on muistettava, että kyseessä on riskirakenne ja tällaisissa rakenteissa on aina kosteusvaurioriski.
- Mikäli täysi varmuus rakenteiden kunnosta haluttaisiin saada, tulisi rakenneavauksia suorittaa useita ympäri rakennusta ja ottaa niistä materiaalinäytteitä mikrobi tutkimuksia varten.
- Suositellaan, että rakennetta tutkittaisiin lisää ja että sille tehtäisiin laajempia rakenneavauksia ja otettaisiin niistä materiaalinäytteitä.

<p>-Valesokkelirakenteen alasidepuu, kosteudeksi mitattiin 14,0 (p-%)</p>	<p>-Rakenneavausta varten poistettiin yksi seinälevy päätyseinältä.</p>

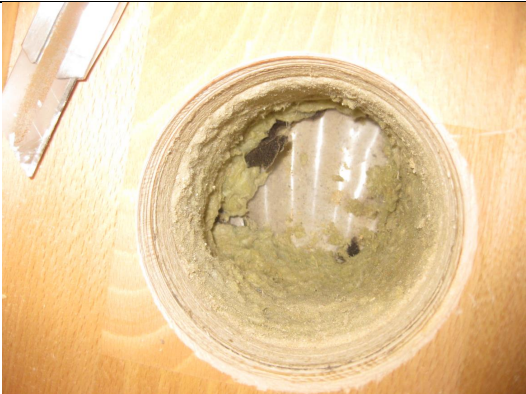
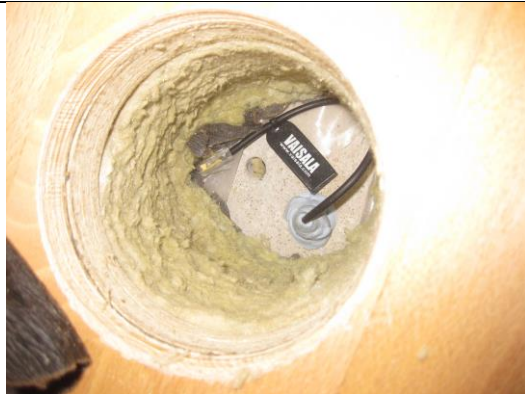
- Rakenneavauksissa ei havaittu vaurioita rakenteissa. Rakenteita on varmasti suojellut sekä betonilaatan paksuus että höyrynsulkumuovi, joka on asennettu betonilaatan päälle.
- Betonilaatasta mitattu RH lukema on kuitenkin suuri ja jotta saataisiin parempi varmuus rakenteiden kunnosta, tulisi tehdä laajempia rakenneavauksia.
- Riskinä on, että höyrynsulkumuovin ja betonilaatan välissä olevat orgaaniset aineet homehtuvat ja homeitiöt pääsevät huoneilmaan höyrynsulkumuovin liitoksista, mikäli niitä ei ole hyvin tiivistetty.
- Rakenteelle suositellaan laajempia rakenneavauksia ja materiaalinäytteiden ottamista.

<p>-Rakenneavauksessa rakenteessa tehtiin havainto höyrynsulkumuovista ja tervaperistä betonilaatan päällä.</p>	<p>-Betonilaatasta mitattiin ilmansuhteellinen kosteus noin 10 cm syvyydestä.</p>
